VILLE D'AULNAY-SOUS-BOIS

Stade nautique de Coursaille

Désordres intervenus sur la charpente

SYNTHESE DES OPERATIONS DE DIAGNOSTIC

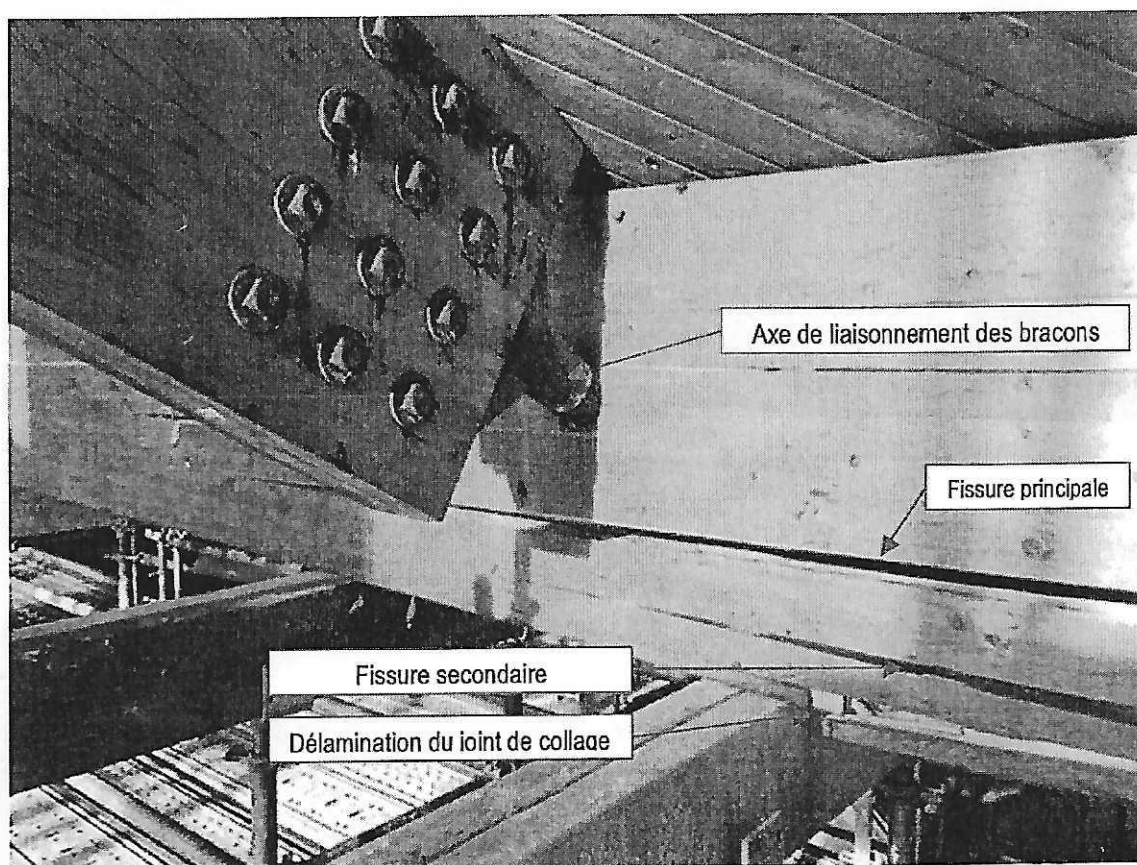
Détail zone de fissures arc N°6

Le désordre concerne principalement l'arc N°6 situé dans la partie la plus haute du volume se trouvant vers l'extrémité du PH.

Les fissures se situent vers le sommet de l'arc sur la longueur d'une travée.

L'arc en lamellé collé présente sur une longueur approximative de 3,50m une double ouverture de 0 à 5 cm environ, située sous la fibre neutre à approximativement 15 cm de l'intrados (partie inférieure de l'arc).

Cette ouverture part d'une délaminación du joint de collage du bois lamellé collé.

Le peigne d'assemblage de la lamelle d'intrados est décollé sans arrachement apparent du bois.

La ferrure de liaison des bracons traversant l'arc à proximité des fissures ne semble pas présenter de rotation ou de déplacement.

Complémentairement à ces fissures principales, des fissures à priori non traversantes sont constatées et se situent dans le prolongement de l'ouverture principale.

Enfin, la rupture s'est produite à partir d'un joint de collage, ce qui est significatif.

Il ne peut donc être exclu qu'une faiblesse existait probablement au niveau du collage des lamelles à l'endroit de la rupture, soit à l'origine, soit en raison d'une perte d'efficacité due au vieillissement et à l'excès de sécheresse du bois.

- Mise en place de sapines en bois en remplacement de l'échafaudage.
- Enlever la partie située sous la fissure entre les deux bracons (environ sur 8 m).
- Renforcement de la partie supérieure de l'arc (Zone conservée) par vissage par le dessous à travers les lamelles pour renforcer la liaison des lamelles.
- Reconstitution de la partie inférieure de l'arc déposé par un découpage et un ajustement exécuté sur place.
- Liaisonnement de la partie neuve à la partie conservée par vissage par le dessous.
- Mise en œuvre de part et d'autre de la poutre de deux flasques en bois lamellé collé ou en multiplis du type Kerto lamibois communément appelé LVL (Laminated Veeners Lumber).

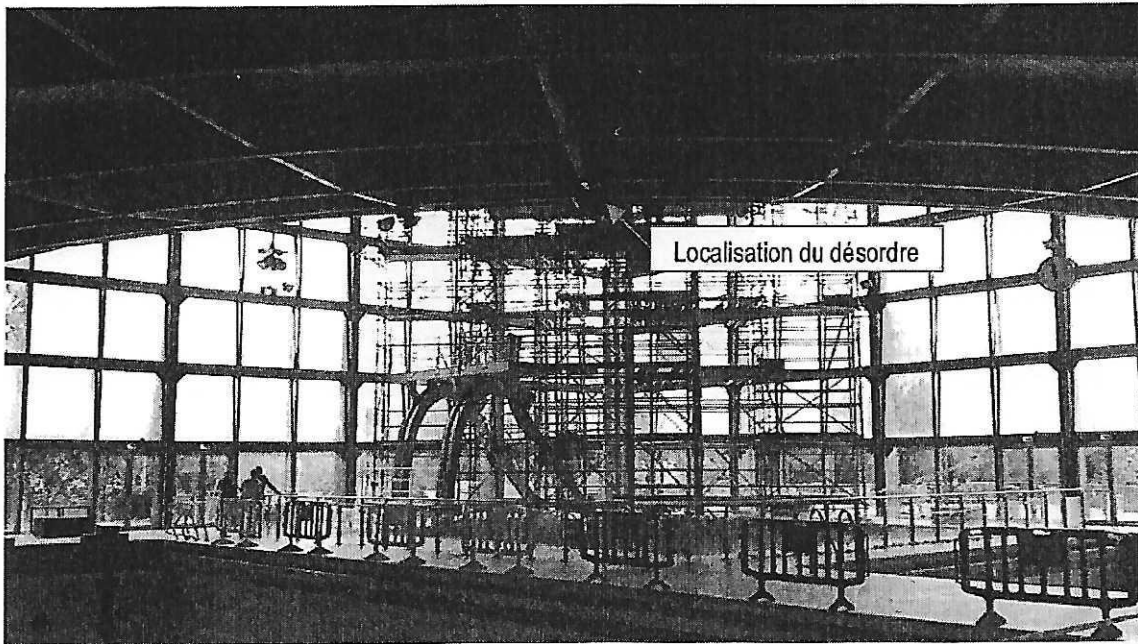
Une tour d'échafaudage a été montée sous les arcs N°5 et 6 pour supporter la charpente aux endroits affaiblis par les ruptures.

Il est noté que le coût de location de l'échafaudage est très important. Cette installation fut très utile en phase diagnostic car elle permet d'avoir accès à la zone de fissures.

Au titre des solutions réparatoires, il sera donc évoqué son éventuel remplacement par des sapines en bois.

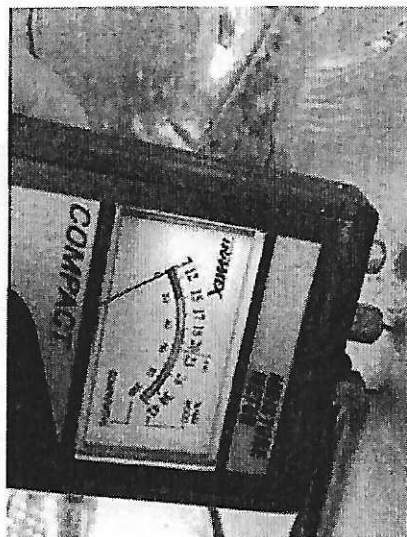
Il est constaté aux abords des fissures un taux d'humidité des bois d'environ 7%, très inférieur à des valeurs normales qui devraient se situer à 12% (+/- 2%) pour ce type d'établissement.

Mesures du taux d'humidité du bois effectuées à proximité de la fissure le 17/12/2014 :
Valeur légèrement supérieure à 7%

La cartographie établie par le Bet met en évidence que les éléments de charpente situés en partie haute présentent par endroits des taux d'humidité inférieurs, pouvant descendre à 7% comme relevé sur l'arc objet du désordre.

Le système de ventilation et de déshumidification devra être réglé pour obtenir un taux d'humidité moyen de l'air de 60% par 25 °C, et ce en tout point du volume.

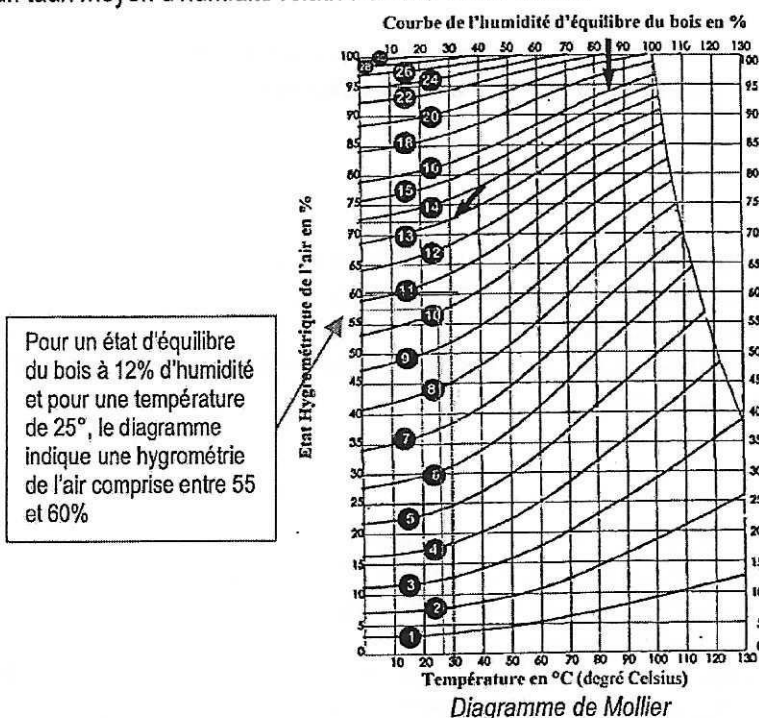
Suivant le diagramme de la courbe de Mollier d'équilibre hygrosopique des bois, pour obtenir une humidité de 12 % pour une température de 25°C correspondant aux conditions d'exploitation, il faudrait un taux moyen d'humidité relative de l'air de 55 à 60%.

Les enregistreurs de température et d'humidité ont mis en évidence que pour des températures moyennes de 25°C atteintes en partie haute du volume, le taux d'humidité de l'air était très inférieur aux 55 à 60% qu'il faudrait atteindre.

Même si les bassins étaient vides, ce qui doit conduire à pondérer ces résultats, les valeurs obtenues situées autour de 35% démontrent que l'air ambiant est trop sec.

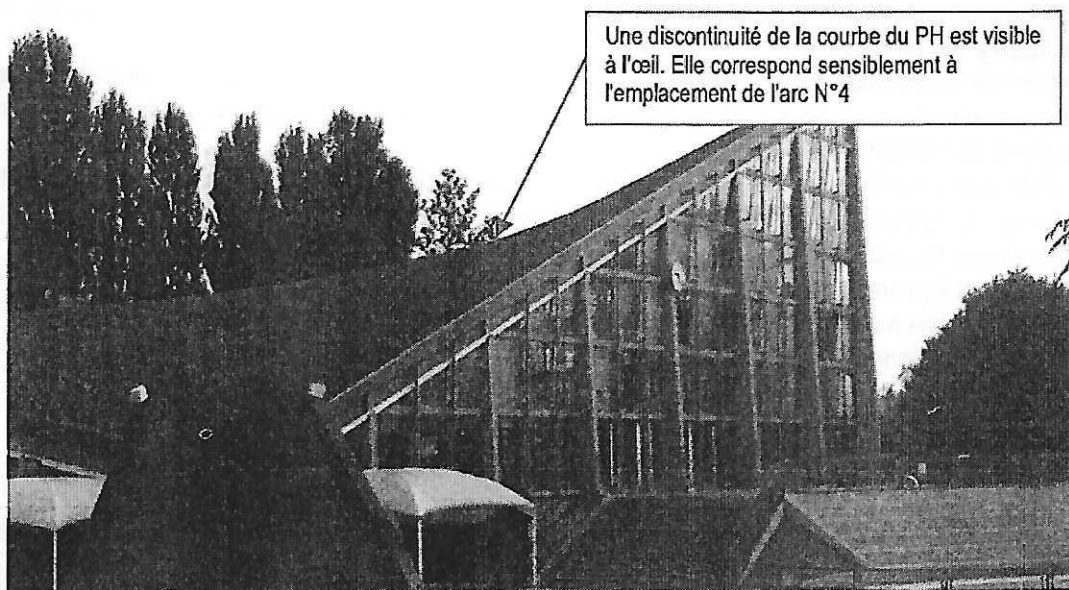
Des déplacements ont également été constatés dans le sens latéral (déformation des arcs et déplacement des appuis). Ils ont également généré des contraintes supplémentaires.

Les calculs entrepris par le bet Ratheau en tenant compte de ces déplacements et des sections résistantes réelles mettent en évidence que le taux de travail des bois est de façon générale souvent proche des valeurs maximales réglementaires du matériau.

Il est confirmé, par les calculs intégrant la déformation, que les arcs les plus sollicités sont les arcs N°7 et 6, les contraintes dépassant les valeurs limites réglementaires uniquement sur l'arc N°7.

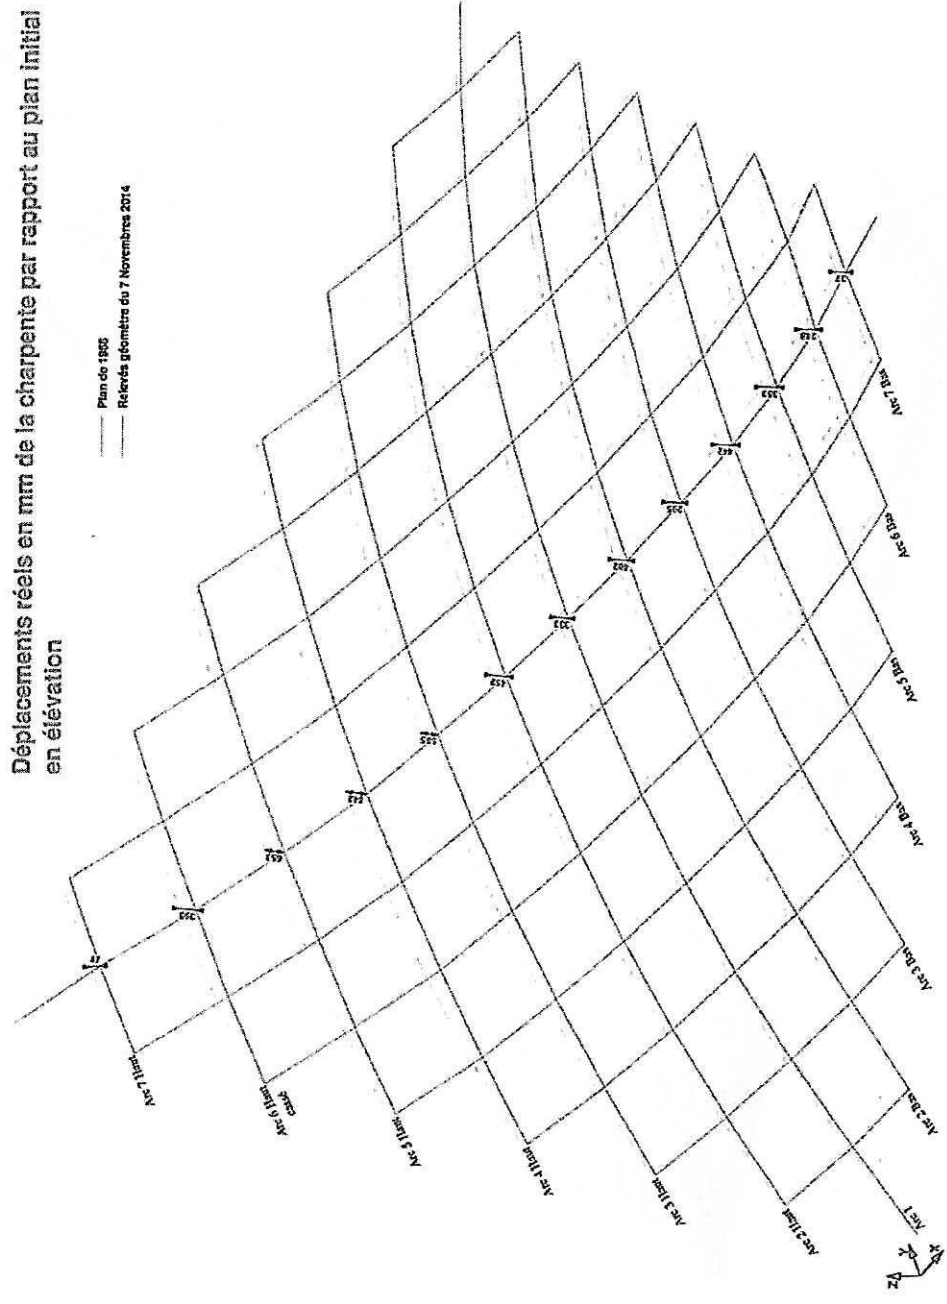
Annexe 4 : plan de repérage des déplacements verticaux établi par le bet Ratheau

Globalement, au point le plus critique, une différence de hauteur de 80 cm est constatée entre la géométrie telle que définie par les plans d'origine et la géométrie définie aujourd'hui par le relevé. Il est à noter que la différence majeure se situe sur l'arc N°4 et qu'elle se repère à l'œil nu depuis l'extérieur, la courbure inversée du PH présentant une discontinuité formelle sensiblement à l'emplacement de l'arc N°4.
